Región No. 4

Barrio: Puerto Nuevo

Sector: Altamira/Summit Hills

ESTUDIO INUNDACION MUNICIPIO SAN JUAN
Clasificacion de estructuras

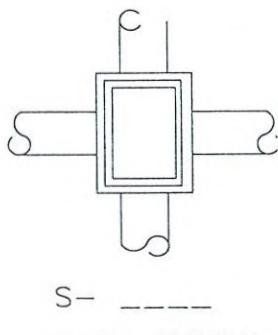
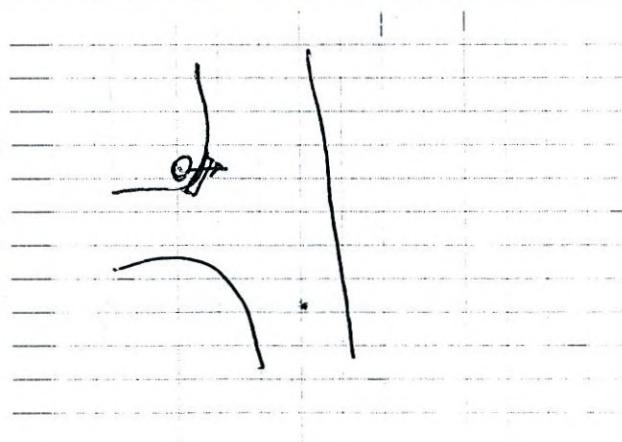
DISTRITO/REGION	CUADRICULA	ESTRUCTURA NO.	BARRIO
<u>4</u>	<u>C17d</u>	<u>S-001</u>	<u>Puerto Nuevo</u>

Estructura con Sedimento y Gramma

PRIMERA VISITA LIMPIEZA, DESTAPAR

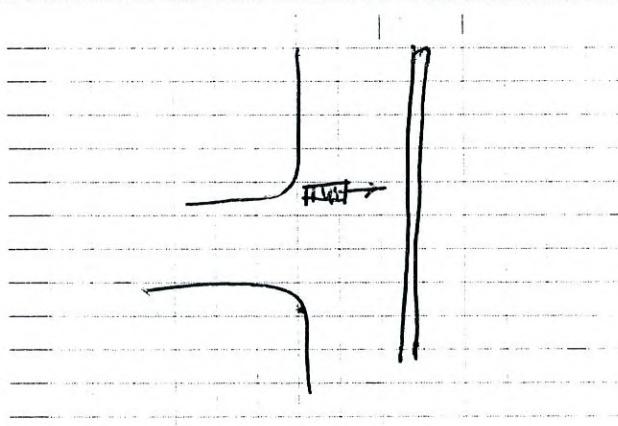
DISTRITO/REGION	CUADRICULA	ESTRUCTURA NO.	BARRIO
4	C17d	5-002	Puerto Nuevo

| 2- ESTRUCTURA | <input type="checkbox"/> LIMPIA/SUCIA | <input checked="" type="checkbox"/> TAPADA/P.TAPADA | <input type="checkbox"/> ROTO | <input type="checkbox"/> NO NIVELADO |

PRIMERA VISITA LIMPIEZA, DESTAPAR

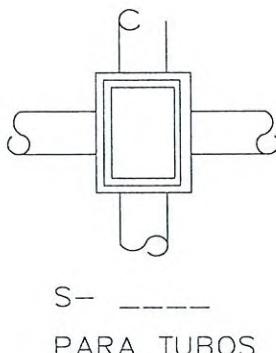
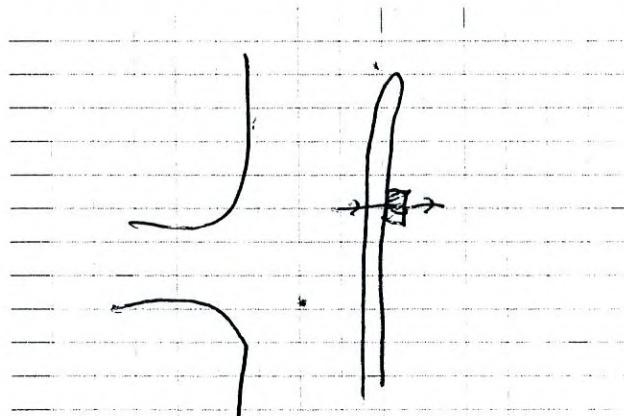
básicamente el área está tapada
estructuras son vegetación, basura y sedimento

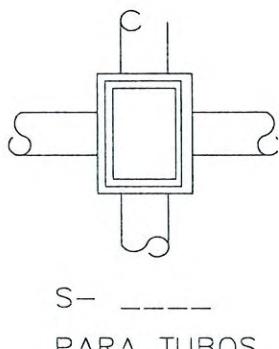
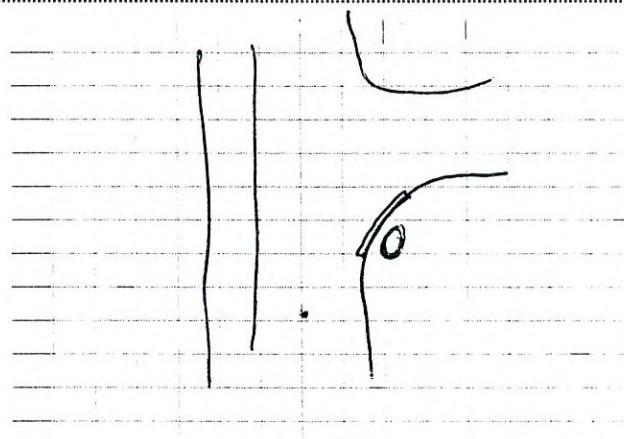
Estructura contiene escombros.

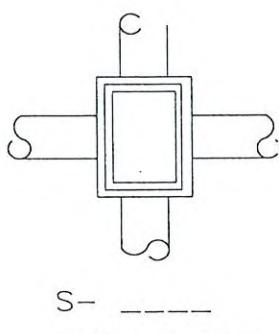
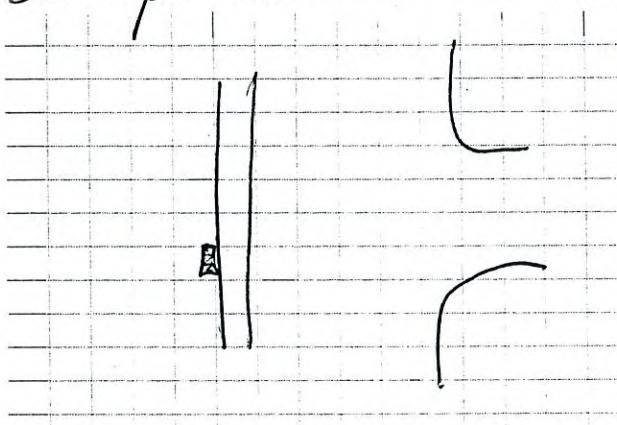
Estructura esta localizada en el
expreso Martinez Nadal, tiene area de
pavimento colapsada.

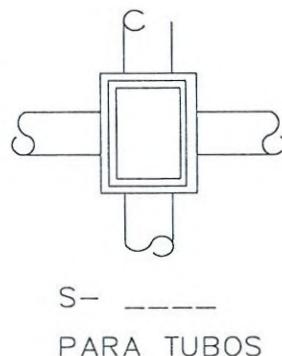
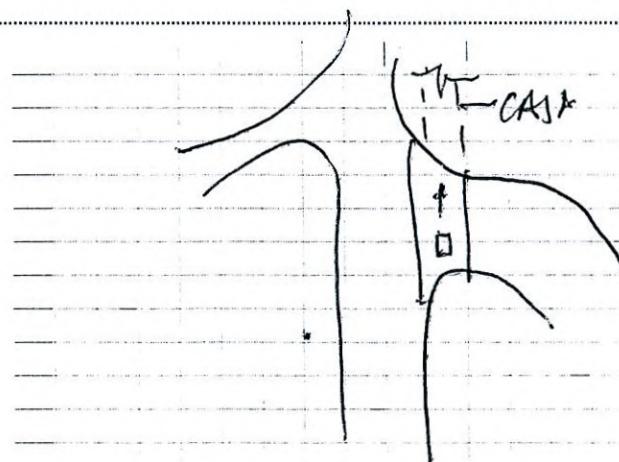
DISTRITO/REGION	CUADRICULA	ESTRUCTURA NO.	BARRIO
4	C18a	S-001	Puerto Nuevo

| 8- CUNETA | <input checked="" type="checkbox"/> LIMPIA/SUCIA | <input checked="" type="checkbox"/> MALA | <input checked="" type="checkbox"/> NO DRENA | <input type="checkbox"/> OTROS |

Son las
unicas
estructuras
en el area
que les llega
una gran cantidad de agua

- LIMPIEZA, DESTAPAR

- SE REQUIERE SEGUNDA VISITA

estudio
H-H

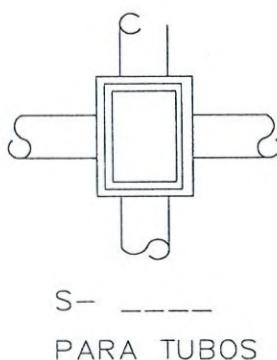
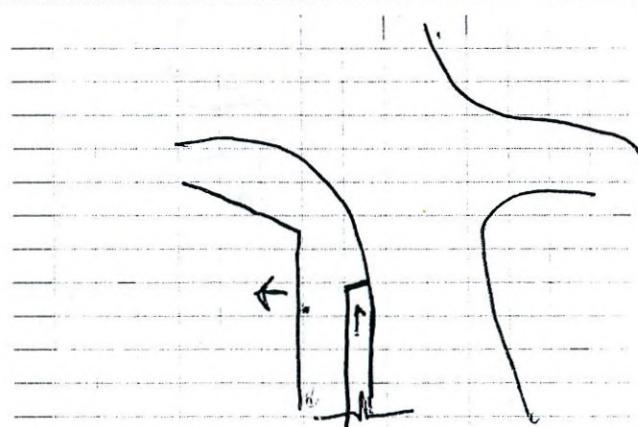
ESTRUCTURA RECOGE AGUA DE ENCINTADO

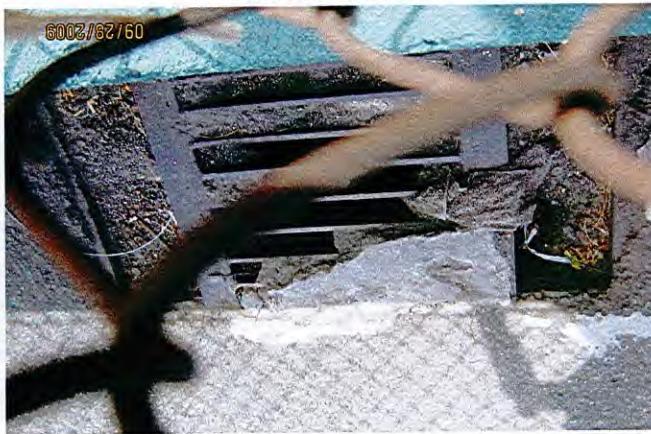
FOTO NO. 4868

1- PARRILLA	<input type="checkbox"/> LIMPIA/SUCIA	<input checked="" type="checkbox"/> TAPADA/P.TAPADA	<input type="checkbox"/> NO EXISTE / ROTA	<input type="checkbox"/> NO NIVELADO
2- ESTRUCTURA	<input type="checkbox"/> LIMPIA/SUCIA	<input checked="" type="checkbox"/> TAPADA/P.TAPADA	<input type="checkbox"/> ROTO	<input type="checkbox"/> NO NIVELADO
3- ESCALERAS	<input type="checkbox"/> BUENA	<input type="checkbox"/> MALA	<input type="checkbox"/> NO EXISTE / ROTA	
4- TUBO/B.C. =	<input type="checkbox"/> LIMPIO/SUCIO	<input type="checkbox"/> TAPADA	<input type="checkbox"/> ROTO	<input type="checkbox"/> COLAPSADA
5- TUBO/B.C. =	<input type="checkbox"/> LIMPIO/SUCIO	<input type="checkbox"/> TAPADA	<input type="checkbox"/> ROTO	<input type="checkbox"/> COLAPSADA
6- TUBO/B.C. =	<input type="checkbox"/> LIMPIO/SUCIO	<input type="checkbox"/> TAPADA	<input type="checkbox"/> ROTO	<input type="checkbox"/> COLAPSADA

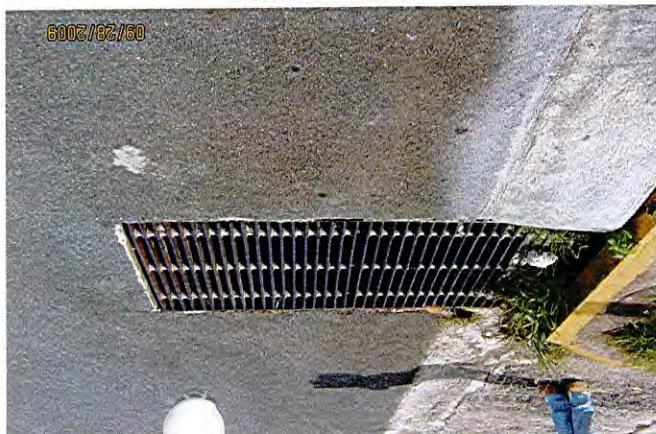
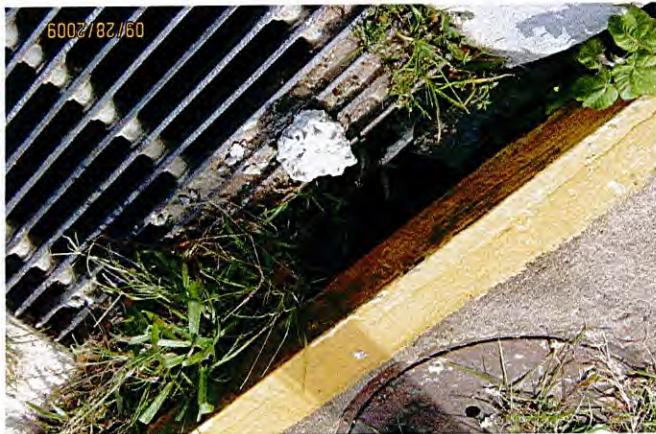
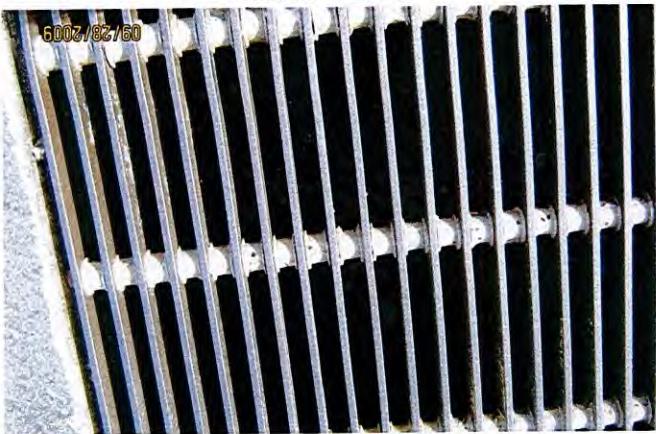
FLUYE HACIA
S-5002
 FOTO NO. 4863
 FOTO NO. 4864
 FOTO NO. 4865

DISTRITO/REGION	CUADRICULA	ESTRUCTURA NO.	BARRIO
<u>4</u>	<u>C18B</u>	<u>S-001</u>	<u>Puerto Nuevo</u>

1- PARRILLA	<input checked="" type="checkbox"/> LIMPIA/SUCIA	<input type="checkbox"/> TAPADA/P.TAPADA	<input type="checkbox"/> NO EXISTE / ROTA	<input type="checkbox"/> NO NIVELADO
2- ESTRUCTURA	<input type="checkbox"/> LIMPIA/SUCIA	<input checked="" type="checkbox"/> TAPADA/P.TAPADA	<input type="checkbox"/> ROTO	<input type="checkbox"/> NO NIVELADO
3- ESCALERAS	<input type="checkbox"/> BUENA	<input type="checkbox"/> MALA	<input type="checkbox"/> NO EXISTE / ROTA	
4- TUBO/B.C. =	<input type="checkbox"/> LIMPIO/SUCIO	<input type="checkbox"/> TAPADA	<input type="checkbox"/> ROTO	<input type="checkbox"/> COLAPSADA
5- TUBO/B.C. =	<input type="checkbox"/> LIMPIO/SUCIO	<input type="checkbox"/> TAPADA	<input type="checkbox"/> ROTO	<input type="checkbox"/> COLAPSADA
6- TUBO/B.C. =	<input type="checkbox"/> LIMPIO/SUCIO	<input type="checkbox"/> TAPADA	<input type="checkbox"/> ROTO	<input type="checkbox"/> COLAPSADA

RECOMENDACION:	<input checked="" type="checkbox"/> ACCION INMEDIATA	<input type="checkbox"/> ACCION INTERMEDIA	<input type="checkbox"/> LARGO PLAZO
<input checked="" type="checkbox"/> PRIMERA VISITA	<input checked="" type="checkbox"/> LIMPIEZA, DESTAPAR		
<input type="checkbox"/> SEGUNDA VISITA	<input type="checkbox"/> SE REQUIERE SEGUNDA VISITA

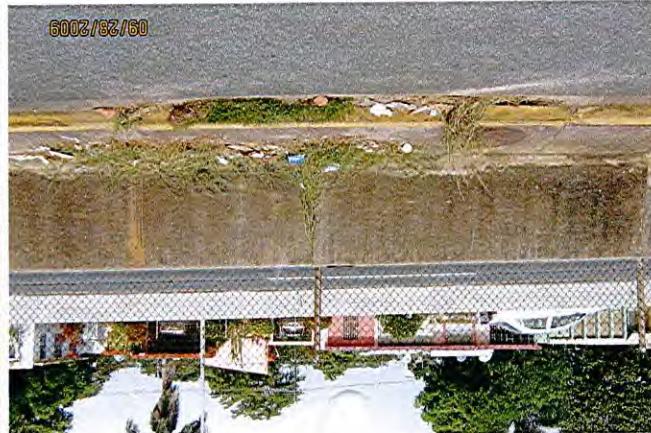
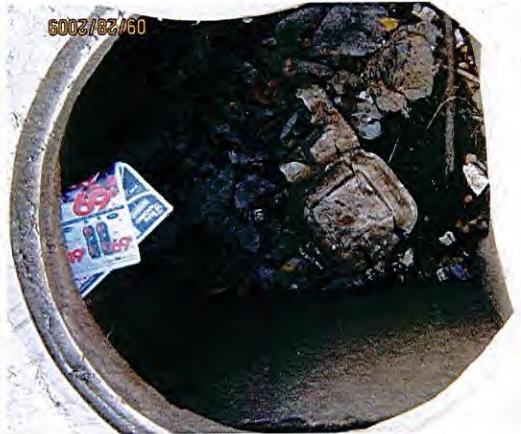
FOTO NO. 4866

| 1- PARRILLA | <input type="checkbox"/> LIMPIA/SUCIA | <input checked="" type="checkbox"/> TAPADA/P.TAPADA | <input type="checkbox"/> NO EXISTE / ROTA | <input type="checkbox"/> NO NIVELADO |
| 2- ESTRUCTURA | <input type="checkbox"/> LIMPIA/SUCIA | <input checked="" type="checkbox"/> TAPADA/P.TAPADA | <input type="checkbox"/> ROTO | <input type="checkbox"/> NO NIVELADO |

- RECOMENDACION: ACCION INMEDIATA ACCION INTERMEDIA LARGO PLAZO
- PRIMERA VISITA LIMPIEZA, DESTAPAR
- SEGUNDA VISITA SE REQUIERE SEGUNDA VISITA

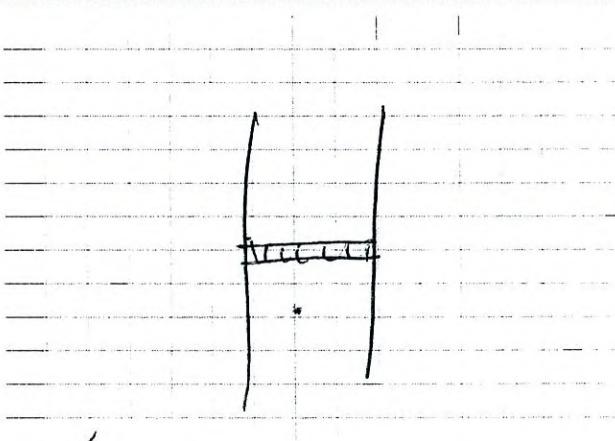
DISTRITO/REGION	CUADRICULA	ESTRUCTURA NO.	BARRIO
<u>4</u>	<u>c18d</u>	<u>S-005</u>	<u>Puerto Nuevo</u>

Parrilla Rota

Reemplazar
el tramo de
parrilla rota

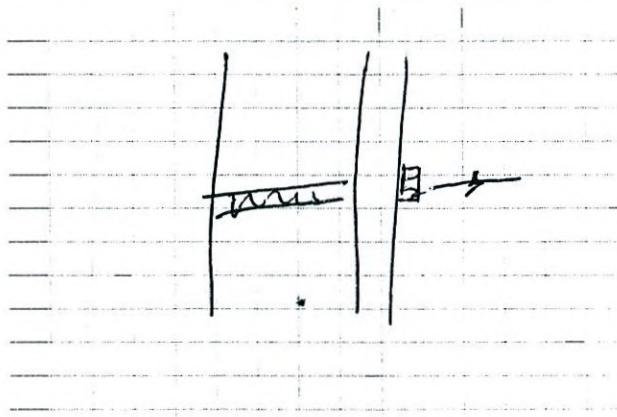
DISTRITO/REGION	CUADRIGULA	ESTRUCTURA NO.	BARRIO
<u>4</u>	<u>C18d</u>	<u>S-006</u>	<u>Puerto Nuevo</u>

Parrilla con tierra
y vegetacion

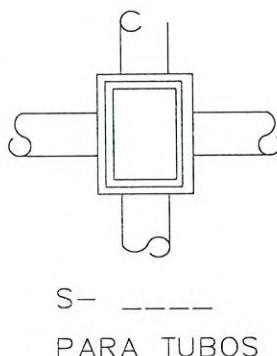
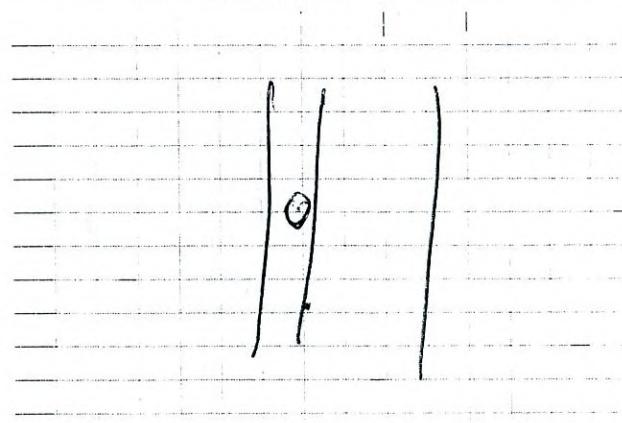
No existe
